TOPOGRAFÍA

LO QUE HAY

PLANTA TOPOGRÁFICA CASCO URBANO BUENAVISTA, QUÍNDIO
 ESCALA 1:5000

EL PROYECTO ARQUITECTÓNICO ENTRE INTEMPERIES
 Capítulo: La arquitectura del territorio | Buenavista | Quindío

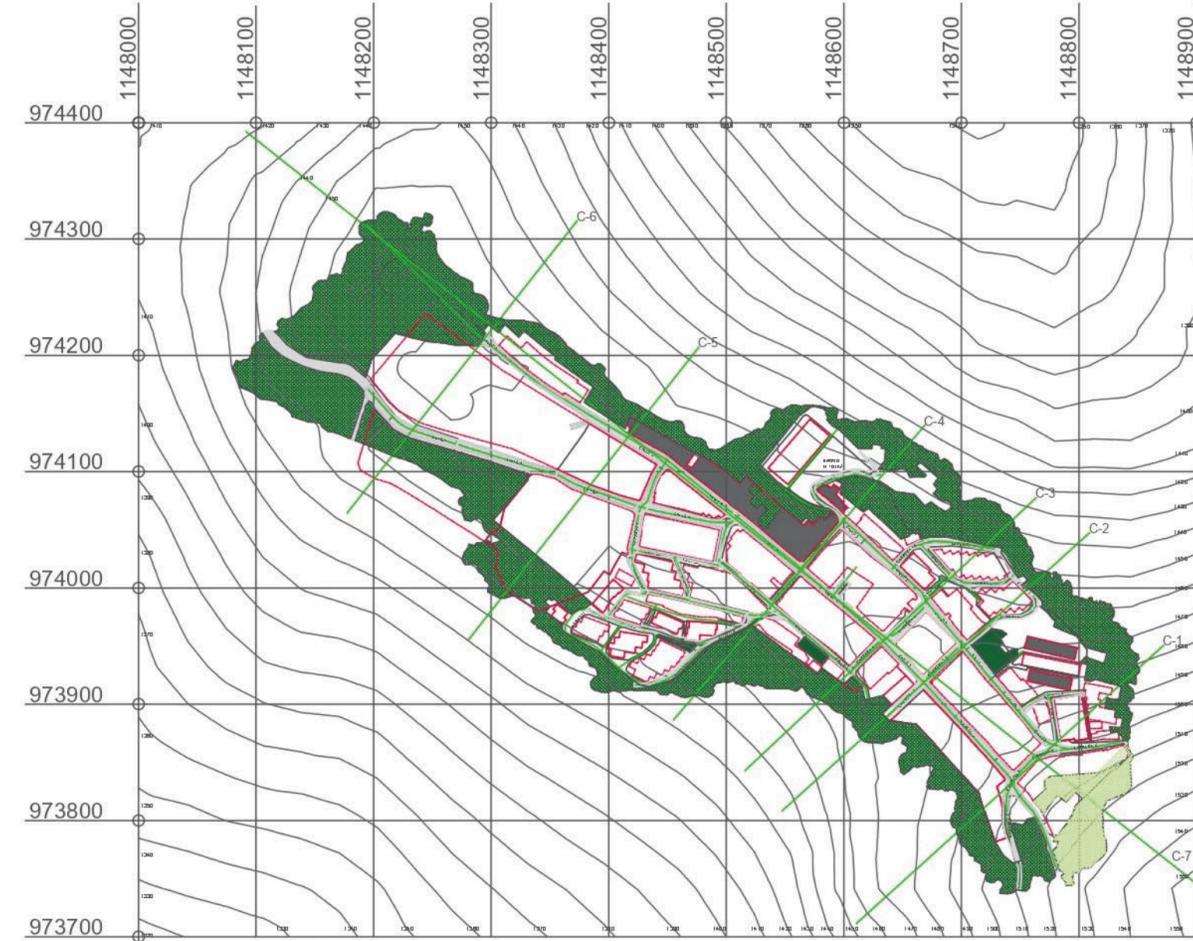
Se empezó realizando una georeferenciación, con los polígonos de las manzanas trabajo realizados por el grupo de calles y carreras, con esta información y las coordenadas planas encontradas en el portal del SIG Quindío, se marcaron los puntos para georeferenciar todo el sector urbano en las curvas de nivel realizadas con anterioridad, todo esto para contar con mayor precisión a la hora de implantarlo; posterior a esto y siguiendo con el trabajo realizado por calles y carreras se realizaron los cortes topográficos en sentido transversal y longitudinal. Se procuró que estos cortes fueran paralelos con calles y carreras, siendo consecuentes con la trama urbana.

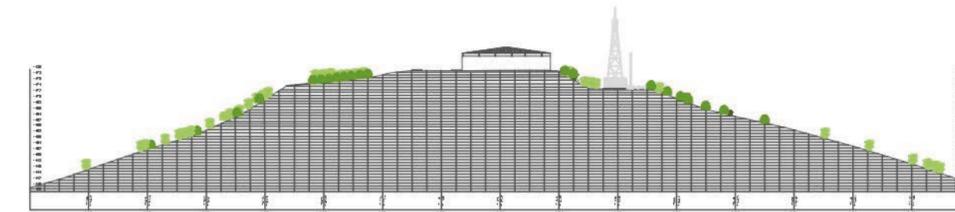
CORTE TRANSVERSAL 4 (CARRERA 5)
ESCALA 1:2000

Las técnicas empleadas y la información que se ha producido individualmente de cada manzana, nos permiten realizar una comparación entre las calles y carreras de Buenavista con la topografía documentada. El sector urbano de Buenavista se caracteriza por tener diversas pendientes, en especial de manera transversal, en donde cada uno de sus bordes se expande de manera suroccidental y nororiental.

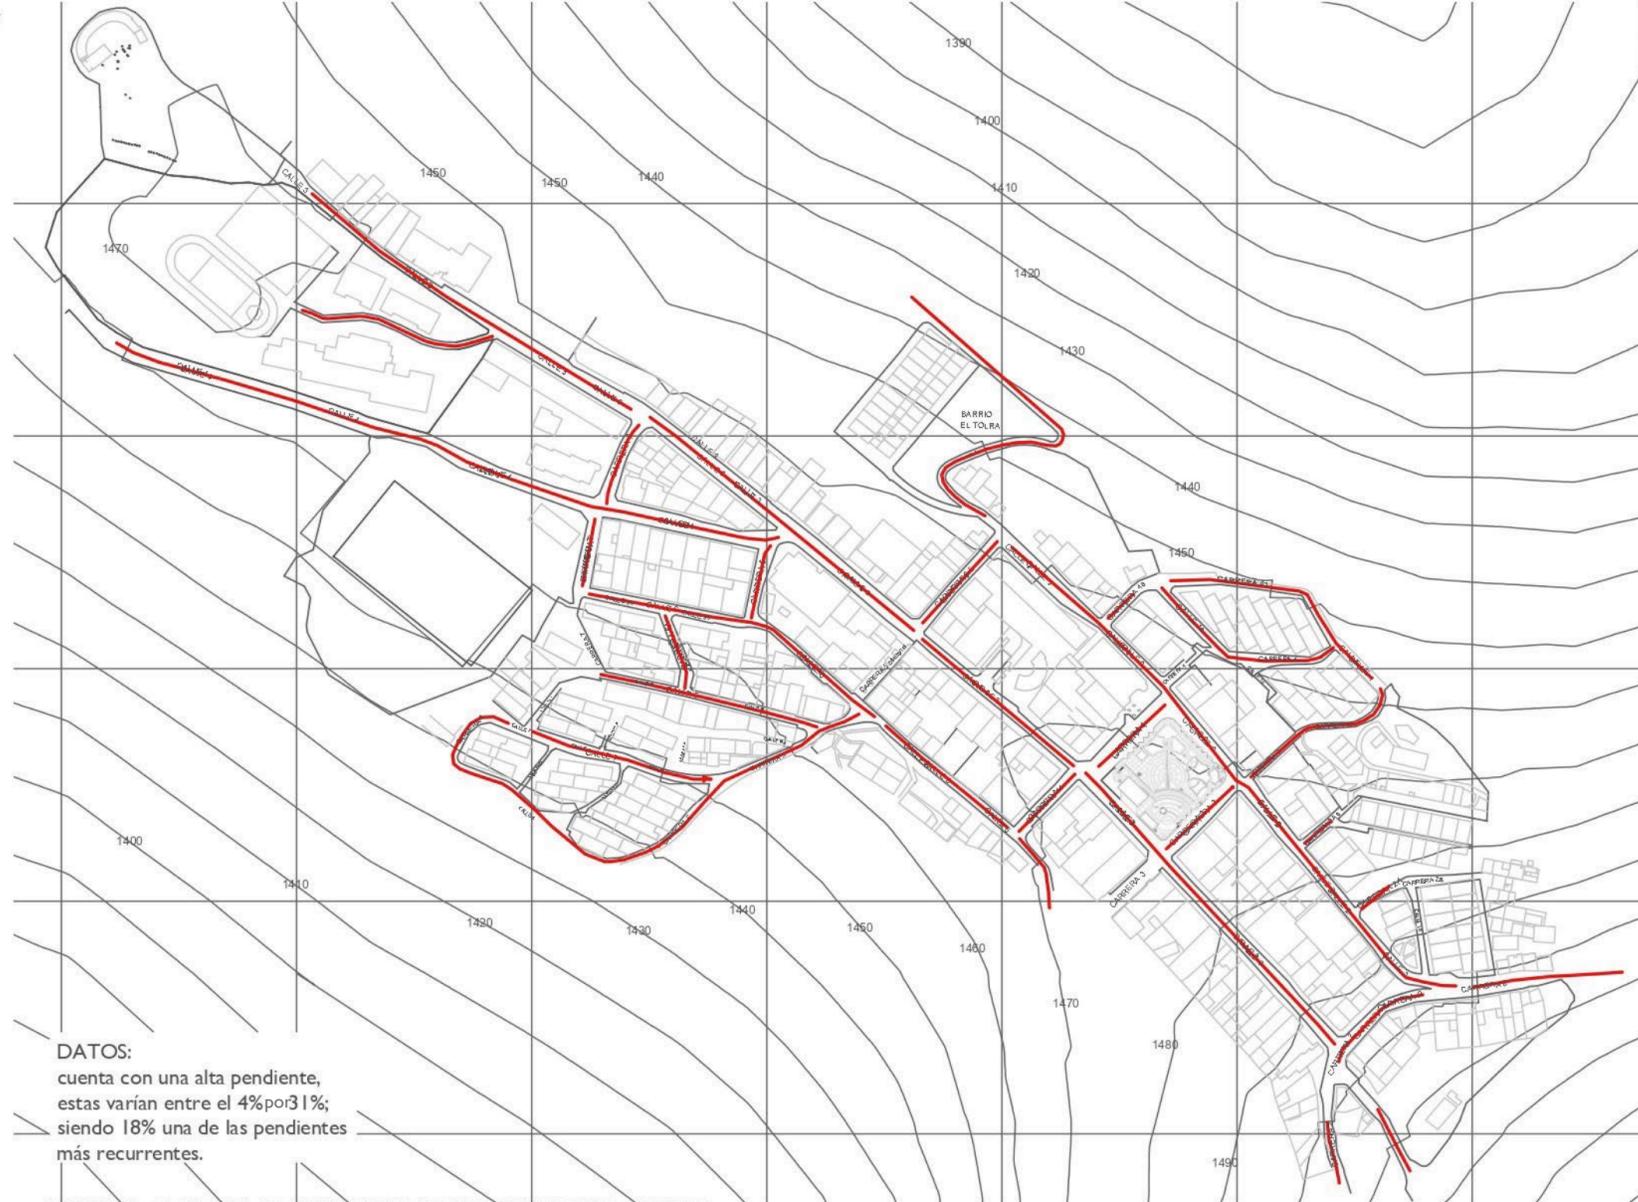
PLANTA GENERAL DE PENDIENTES EN CALLES Y CARREAS
 ESCALA 1:2500

DATOS:
 cuenta con una alta pendiente, estas varían entre el 4% por 31%; siendo 18% una de las pendientes más recurrentes.

PENDIENTES EN VÍAS DE BUENAVISTA	
CARRERAS	PENDIENTE
Carrera 1	18%
Carrera 2a	9%
Carrera 2b	21%
Carrera 3	10%
Carrera 4	10%-27%
Carrera 4a	15%
Carrera 5	5%-17%
Carrera 5a	19%
Carrera 6	3%-9%
Carrera 7	5%-22%
Carrera 5 mz 39-40	17%
Carrera 6a mz 10-17	14%
Carrera vis. mz37- 38	17%
Carrera vis. mz 40- 41	30%
Carrera vis. mz 41- 42	26%
Carrera vis. mz 42 - 43	18%
Carrera vis. mz 09 - 06	13%
Carrera vis. mz 08	18%-5%
Carrera mz 31-32	8%
Carrera mz 37-36	9%
CALLES	PENDIENTE
Calle 1b	31%
Calle mz 9	17%-10%
Calle 2	21%
Calle 3	25%-10%
Calle 4	4%
Calle entre carrera 6 y 4	7%-5%
Calle 5	4%
Calle 6	14%
Calle 7 mz 39-36	12%
Calle 7 mz 39-36(1)	9%
Calle 6 sur mz 39-36	12%

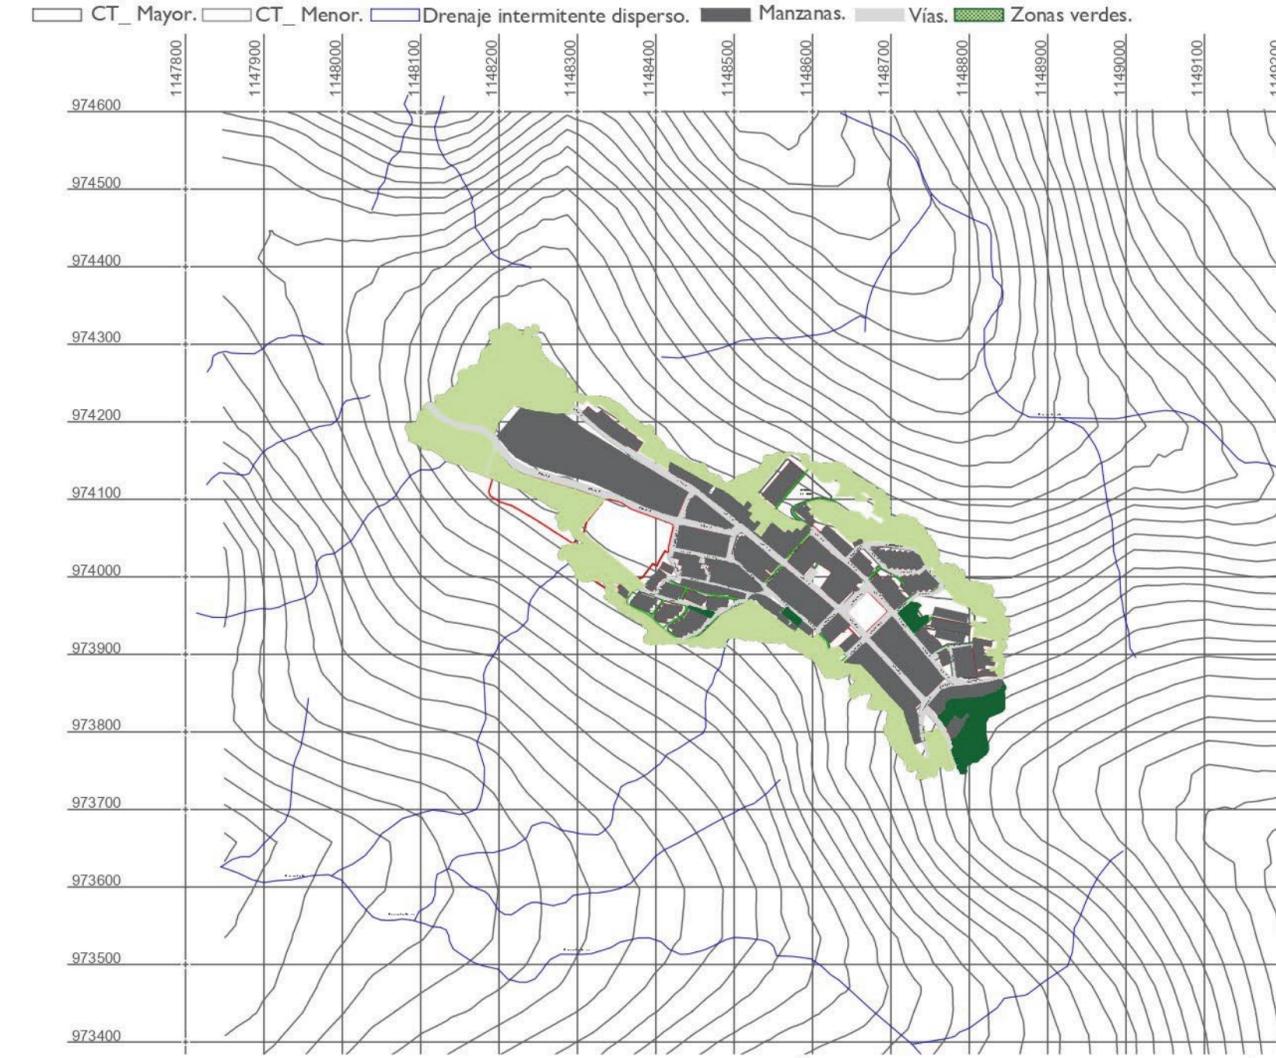
LOCALIZACIÓN EN LADERAS DE AGUAS ESCORRENTÍAS

Se evidencia en el mapa que las aguas escorrentías provienen de los puntos más altos y tienen un cause encaminado a las quebradas La Picota y Las Delicias, estas vertientes se tienen en cuenta debido a los riesgos que se presentan para la ubicación del proyecto debido a manifiesto de deslizamiento ubicado en las zonas con pendiente mayor. Las escorrentías en suelo urbano empiezan a 1400 m.s.n.m de altura descendiendo así hasta las quebradas.

Precipitación:
 Lluvias en Abril- Mayo y Octubre- Noviembre
 Inicio de vertimiento:
 Nivel 1400m de a.s.n.m en suelo urbano
 Cause final: Quebrada La Picota(Norte)
 Quebrada Las Delicias (Sur)

En el municipio de Buenavista se presenta una precipitación de lluvias de tipo bimodal el cual cuenta con dos periodos lluviosos en abril, mayo, octubre y noviembre, se pueden deducir que estas épocas serían de mayor riesgo para la movilidad, el cultivo y la geografía debido a que se vuelve vulnerable a deslizamientos provocados por zonas húmedas constantes. Las escorrentías no solo las encontramos debido a las lluvias sino a los vertimientos de agua que produce el alcantarillado del municipio que también puede afectar tanto a la comunidad como a la topografía.

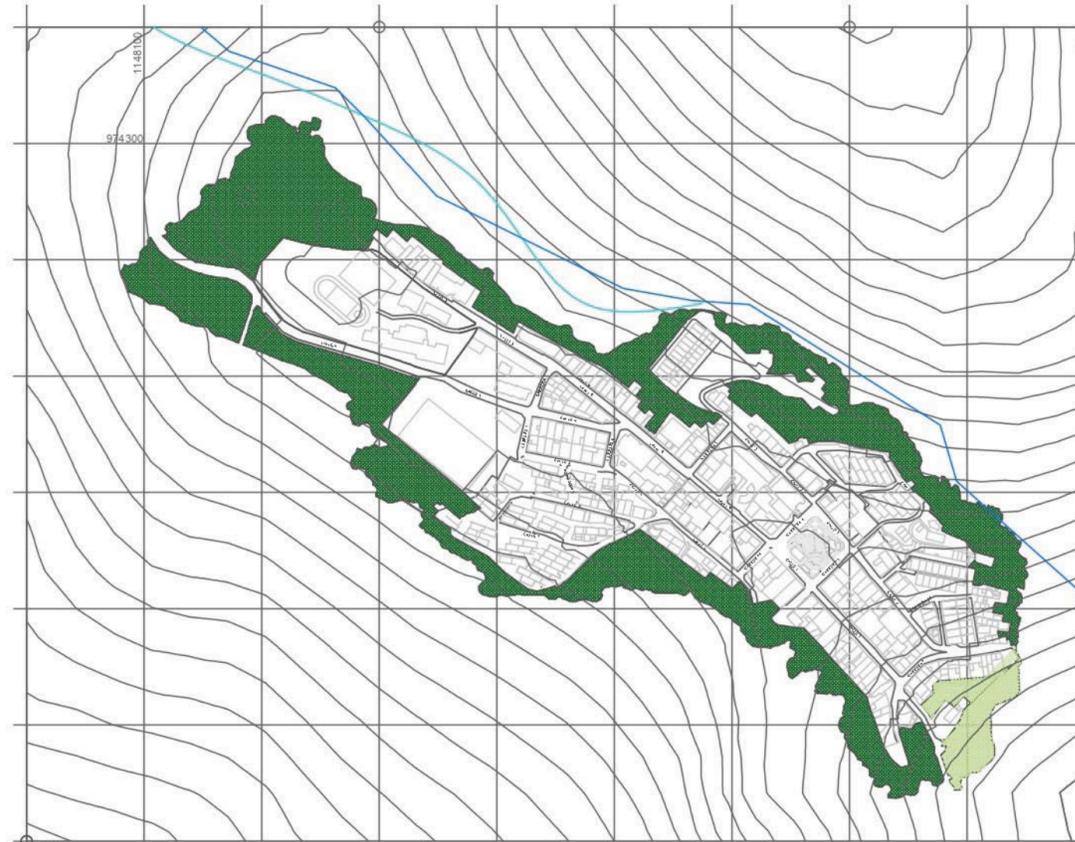
SUELOS DE PROTECCIÓN

QUEBRADA CONTAMINADA
POR ALCANTARILLADO

Se hicieron 3 planos los cuales muestran las zonas de protección, donde diagramamos la protección por aprovisionamiento de agua, la protección para los relictos de guadua y bosques más representativos, las franjas de protección de las corrientes de agua y la protección para los pequeños relictos de bosque y guadua en las veredas sardineros, la mina, granja, Juanes y placer. las zonas de riesgo donde diagramamos la cuenca hidrológica, el deslizamiento por cárcavas, inundación, quebrada contaminada por alcantarillado, sector de riesgo por deforestación y filtración de agua y por último las zonas de vulnerabilidad mostrando los sectores más y menos vulnerables en el municipio de Buenavista.

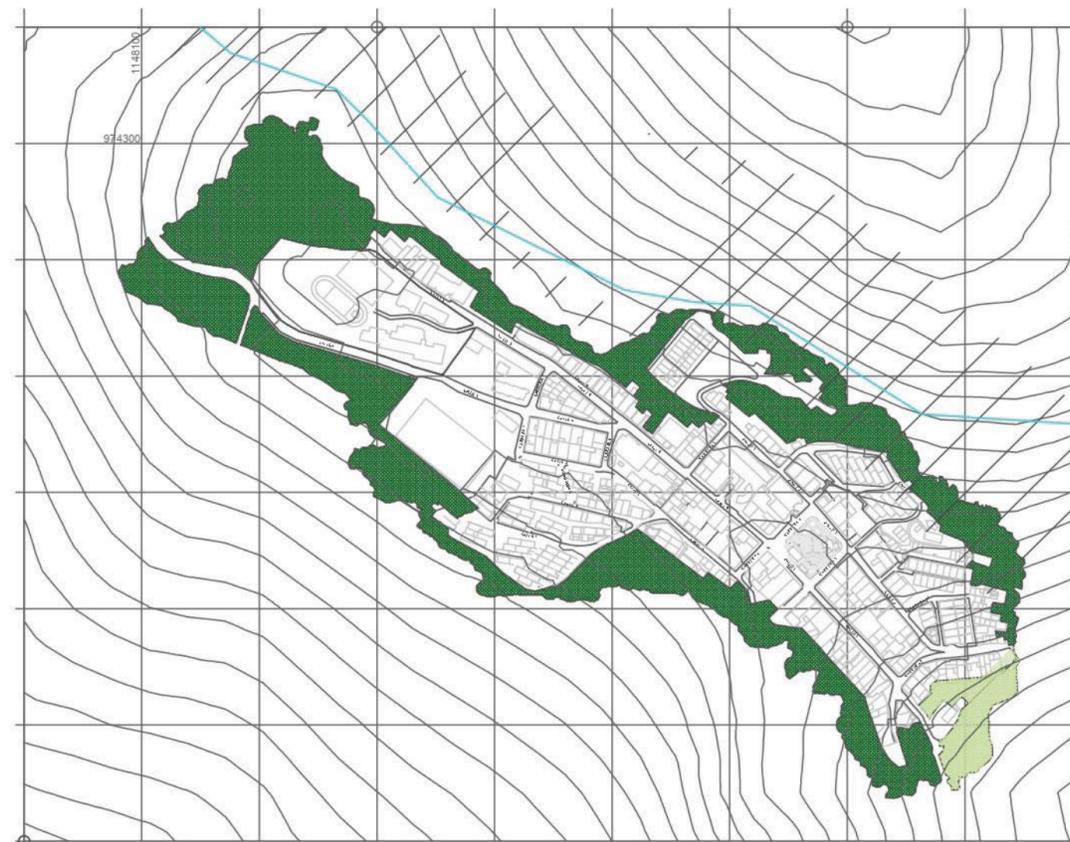
ZONAS DE RIESGO

FRANJAS DE PROTECCIÓN
DE LAS CORRIENTES DE AGUA
(CORREDORES BIOLÓGICOS)

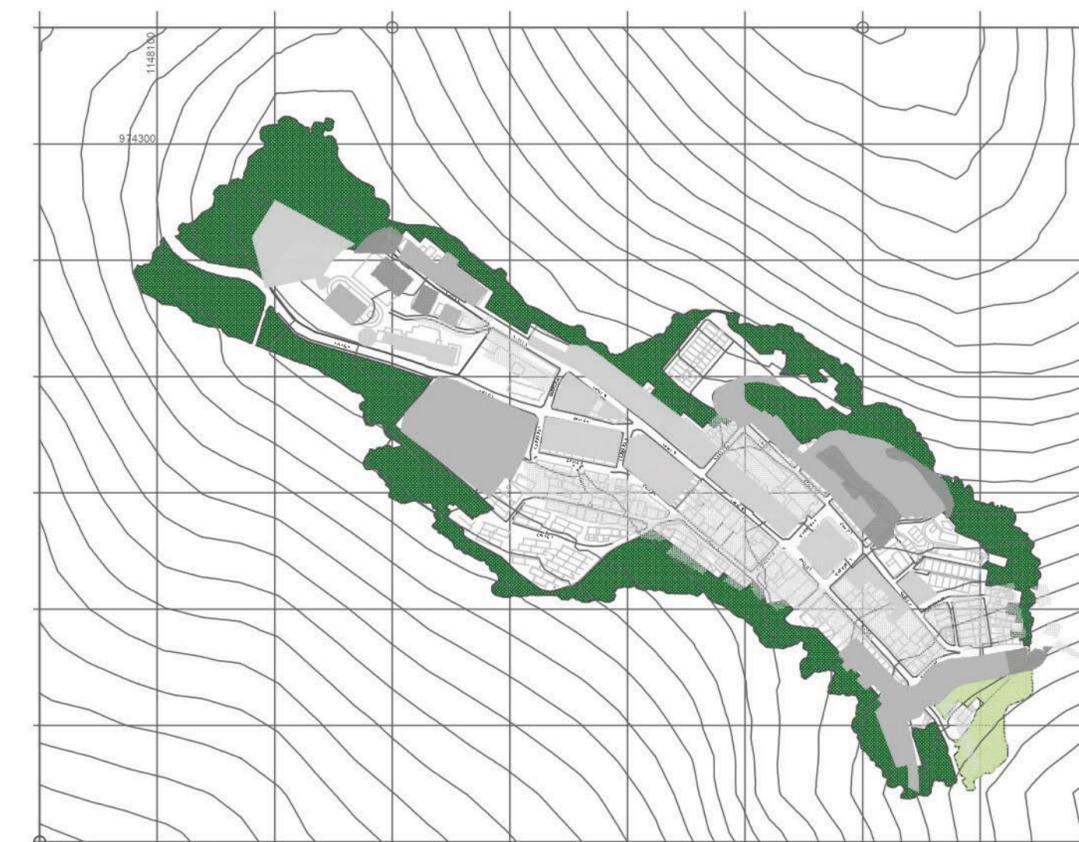
ZONA DE VULNERABILIDAD

- VULNERABILIDAD MUY ALTA
- VULNERABILIDAD ALTA
- VULNERABILIDAD MEDIA
- VULNERABILIDAD BAJA
