## **LOTES URBANOS: HACERLOS PARA DESARROLLARLOS. UNA EXPERIENCIA EXITOSA**

*Urban lots: make them to develop them. A successful experience.*

Juan Fernando Betancur Jiménez\*

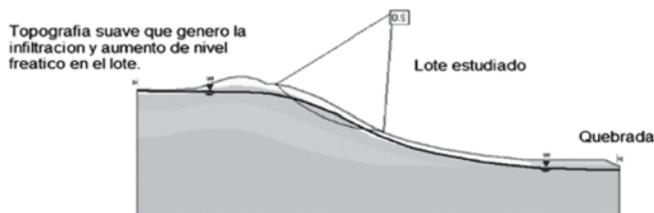
Utilizando un software especializado de estabilidad de taludes (SLIDE), se realizó un modelo al que se varió paulatinamente el nivel freático hasta que este afectara las condiciones mecánicas y desencadenara el flujo de lodos (factor de seguridad menor a 1), la cota obtenida coincide con las obtenidas en el análisis geométrico mencionado en el punto anterior (Figura 1):

Figura 1 - Perfil nivel freático lote y ladera aledaña

En un corte de la zona general, geoméricamente coinciden la posición del nivel freático crítico de la ladera del lote en estudio y la cota del terreno aledaño que aportaría el agua.

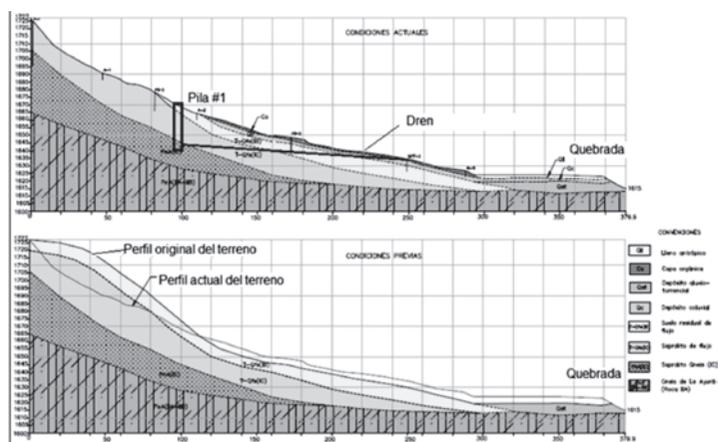
De la misma manera, se hizo una evaluación del volumen de tierra generado por el desprendimiento a partir de la superficie de falla construida con los análisis descritos, la cual coincide con el volumen del flujo de lodos depositado en la ladera y cuantificado con los perfiles obtenidos de las exploraciones (Figura 2):

Figura 2 - Comparativo condiciones actuales y previas

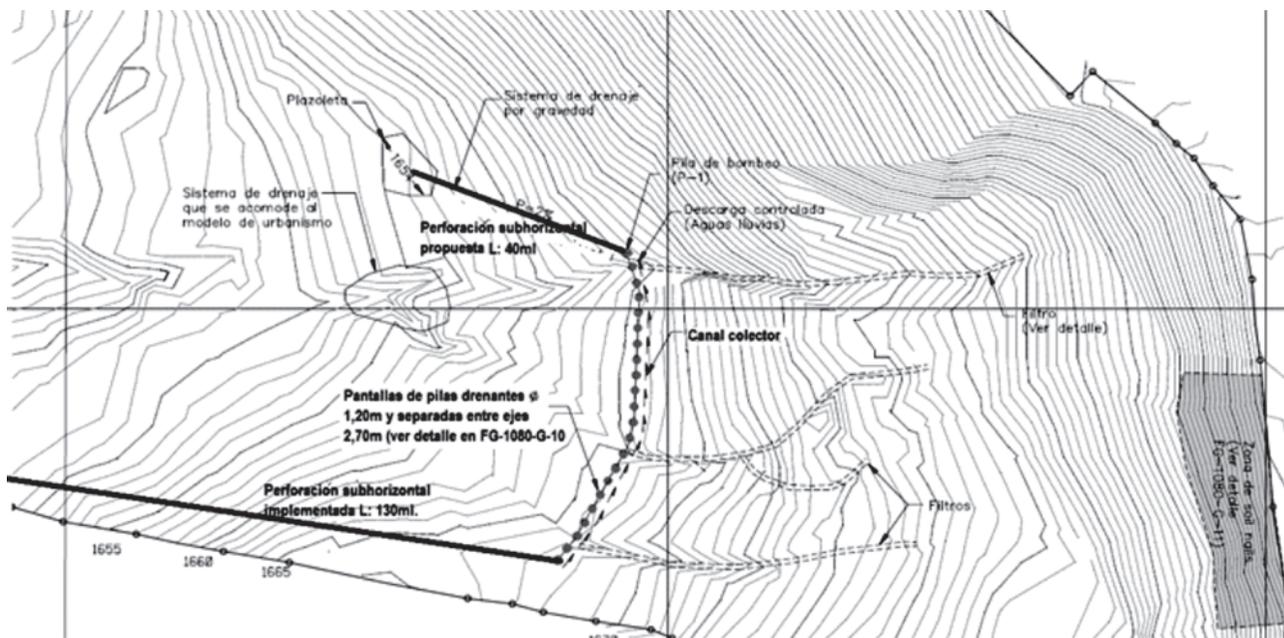
La obra propuesta por la empresa asesora consistía fundamentalmente en un sistema de pilas drenantes ubicada en un punto tal que cubriera la masa de terreno susceptible de desestabilizarse, ubicada en un sitio que permitiera alcanzar la cota de control de nivel freático, y por último, que permitiera una fácil evacuación de las aguas sin obstaculizar la implantación de los edificios; para el efecto, se propuso una batería de 22 pilas (galería) con una profundidad estimada de 20m, conectadas entre sí en el fondo, generando un canal subterráneo con una pendiente del 2% que drenaría el agua hacia la pila denominada "Pila No. 1", y en esta pila se realizaría una extracción del agua de manera mecánica con bombas (situación que finalmente se modificó para realizar la evacuación por gravedad), como mecanismo de protección del sistema, las pilas contaban con un "fusible" o ducto de evacuación para un caso fortuito, ubicado en la mitad de la pila No. 1, que permitía la evacuación de agua por gravedad hacia un punto en la superficie ubicado a 40m de distancia subhorizontal del sistema (Figuras 3 y 4):

Figura 3 - Localización en plantas de obras de estabilización

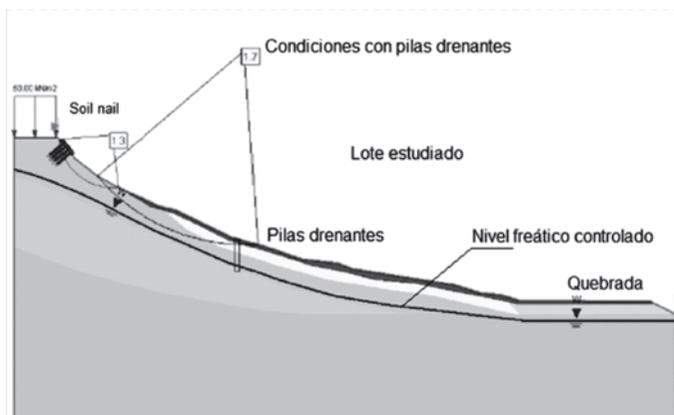
Figura 4 - Perfil modelado con solución de pilas drenantes

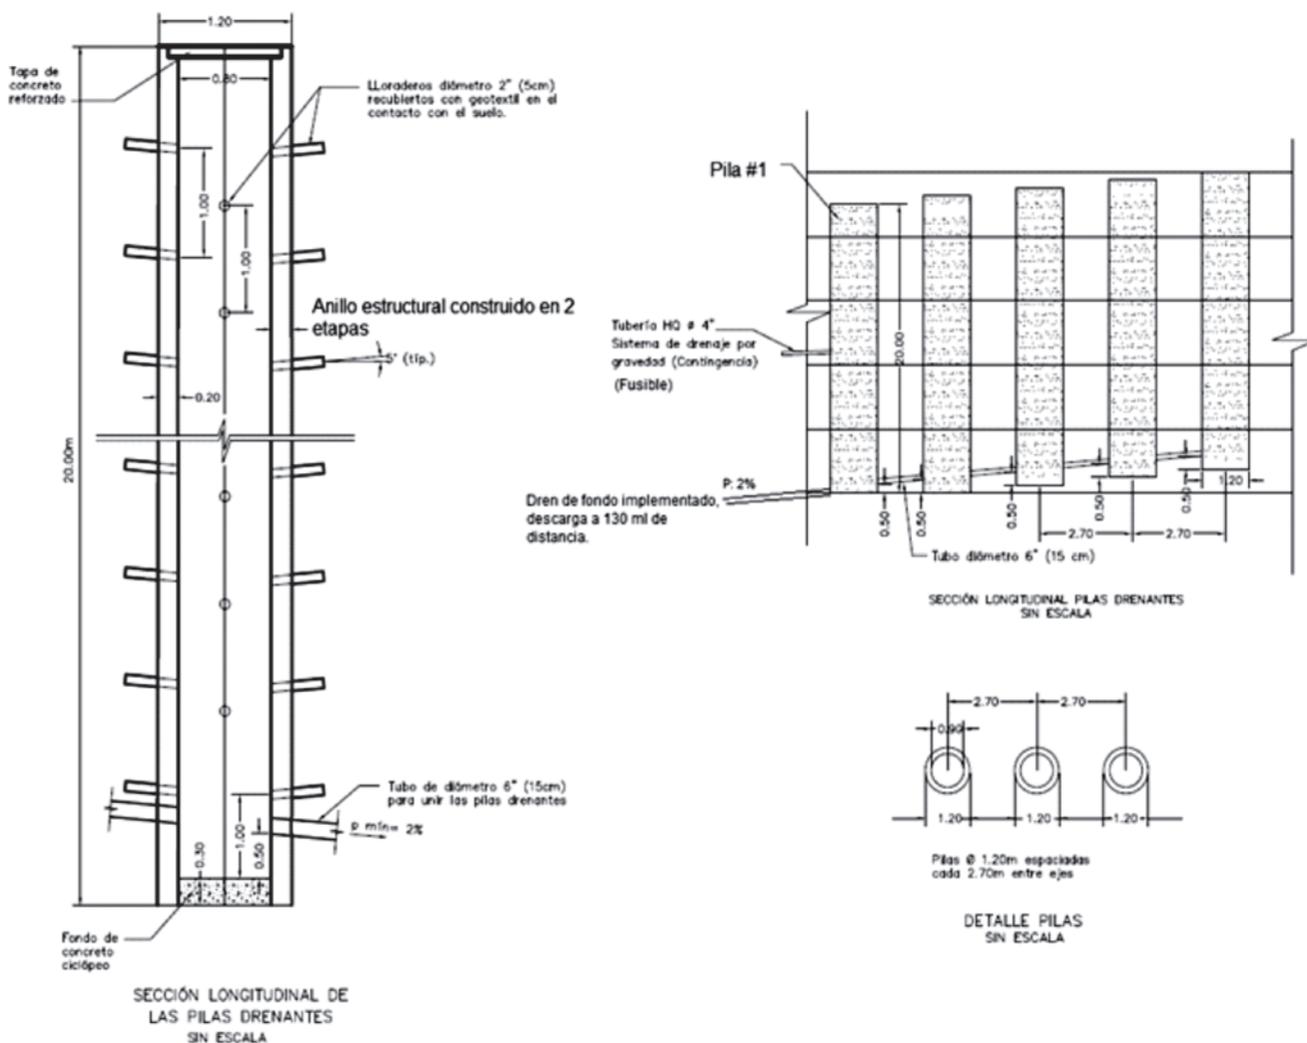
Figura 69 - Esquema de pilas drenantes

Por efectos prácticos, la pila No. 1 receptora de las aguas de las demás pilas, y la misma que entrega al dren, se dispuso para ejecutarla una vez se tuviera la ubicación exacta de llegada del dispositivo de perforación, que se efectuaría con unos sofisticados dispositivos electrónicos.

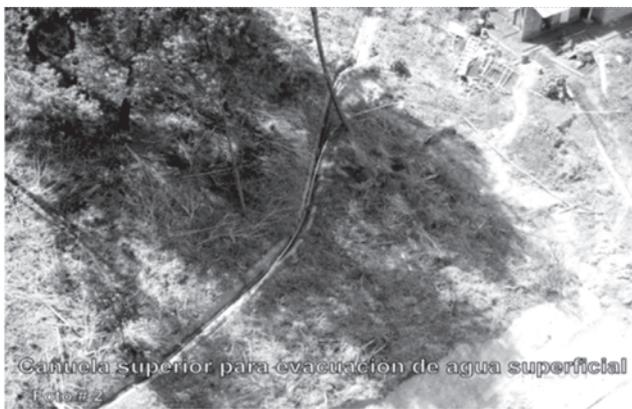
Figura 7 - Cañuela superior para evacuación de agua superficial

lote, que permitiera la evacuación de las aguas superficiales y así evitar el ingreso de estas a la zona de trabajos. Esta cañuela debió verse a una fuente de agua localizada a una distancia de 150 m del área a intervenir; de la misma manera, se procedió a realizar unos accesos o “carreteables” que permitieran acercar los materiales de construcción hasta un punto desde el cual podrían ser trasladados con equipos medianos de construcción, como plumas o en su defecto, con retroexcavadora o manualmente; todo ello debido a que la pendiente en esta zona se acercaba al 40% (no olvidar que se trabaja en una zona de ladera). Finalmente, los “carreteables” funcionaron permitiendo el ingreso de materiales a una plaza ubicada a 60 m de las excavaciones; a partir de allí, los profesionales de obra evaluaron varios mecanismos de transporte de material, optando por el sistema de coches convencionales que circulaban por una pista y eran traccionados por cable con pluma-grúas ubicadas en la parte superior del centro de mezclas y acopio de materiales. Así fueron removidas las condicionantes 1 y 2.

La ejecución de cañuelas (Figura 7) y el proceso mismo de excavación de las pilas transcurrieron con los inconvenientes menores propios de la actividad. La cañuela prestó su servicio adecuadamente, las excavaciones de las pilas en galería se efectuaron partiendo de la pila más baja hacia la más alta, pretendiendo un drenaje apropiado en el sistema de galería, y esperando que la pila No. 1 (receptora) y el dren de evacuación llegaran a feliz término en un tiempo tal que permitiera disminuir los bombeos en las pilas intermedias y finales. El uso de explosivos fue medurado y la excavación en estratos duros se efectuó con martillos compresores, lo que generó un sobrecosto compensado con economías en otras actividades; los materiales se acopiaron en el patio destinado para tal fin, y a partir de allí se trasladaron con la ayuda de las plumas de arrastre que facilitaron la logística de manera importante (Figura 8). En cuanto al dren o perforación subhorizontal con

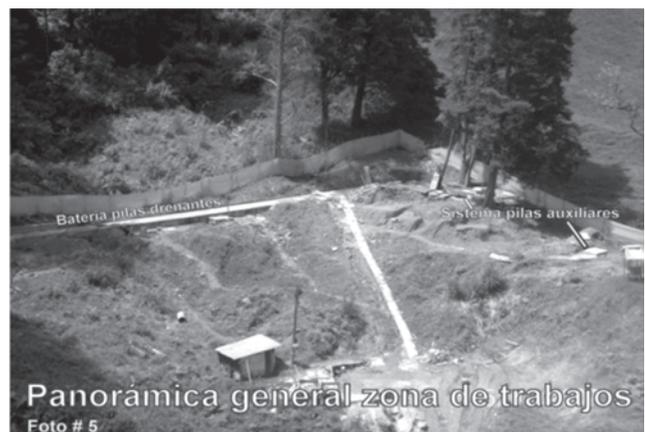
Figura 9 - Panorámica general de la zona de trabajos

las pilas drenantes y hoy el sistema funciona por gravedad, como lo sugerido en la etapa de planeación (Figuras 9, 10, 11 y 12).

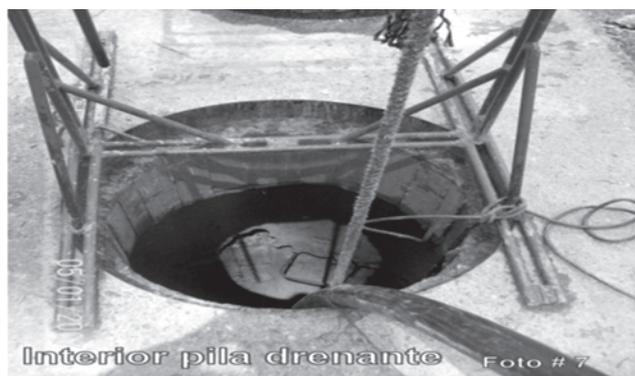
Figura 11 - Interior de una pila drenante

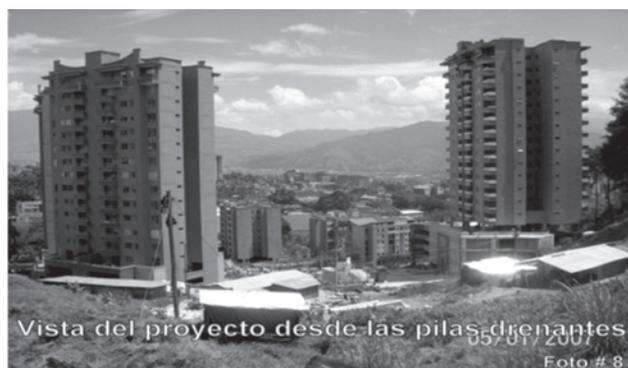
Figura 12 - Vista del proyecto desde las pilas drenantes
