Análisis morfológico de la afectación microestructural de material biocompuesto reforzado con fibra de fique debido a corte con herramienta convencional, láser y chorro de agua¹

Morphologic Analysis of the microstructural affectation of biocomposite material reinforced with fique fiber due to cutting with conventional tool, laser and water jet

S. A. Gómez, E. Córdoba, V. H. Cuellar y R. Peña.

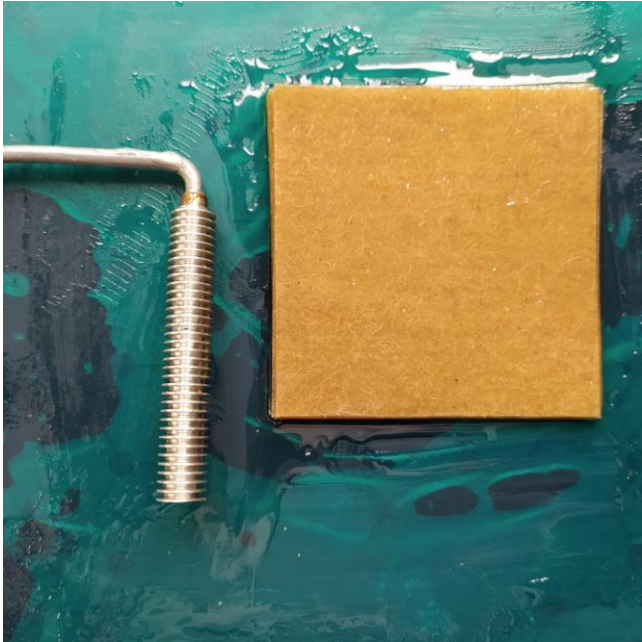
Fig. 3. Manufactura del compuesto.

Cada una de las capas de fibra de fique fueron pre impregnadas con la resina poliéster apilándose una sobre la otra hasta completar el arreglo predefinido. Un rodillo metálico se utilizó para ejercer presión entre las capas procurando eliminar excesos y burbujas residuales. El arreglo se formó sobre un molde polimérico plano el cual se impregno con cera desmoldante previamente. en la Fig. 3 se observa el proceso de fabricación.

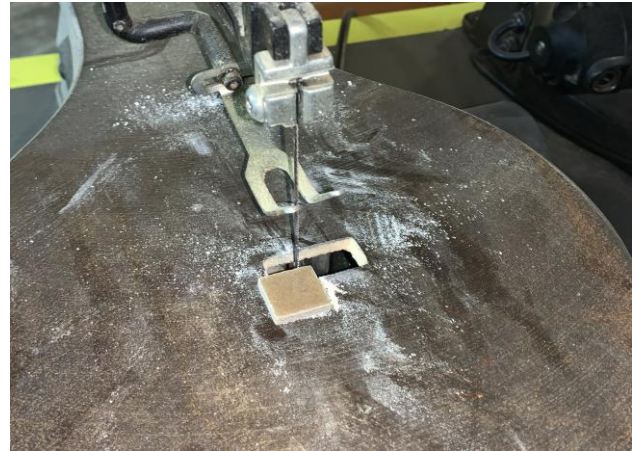
Fig. 4. Corte convencional.

La caladora de banco utilizada fue la Bauker modelo SS406 con potencia de 120W, el corte se realizó a la velocidad 2 predefinida en la herramienta aproximadamente 800 cpm. En la Fig. 4 se observa el proceso de corte con la caladora de banco.
